Restaurare Sistem Outback Power

**** Descriere procesului de restaurare aplicat ****

Sistem Outback Power - Martie 2014 – Jud. Arges, Romania

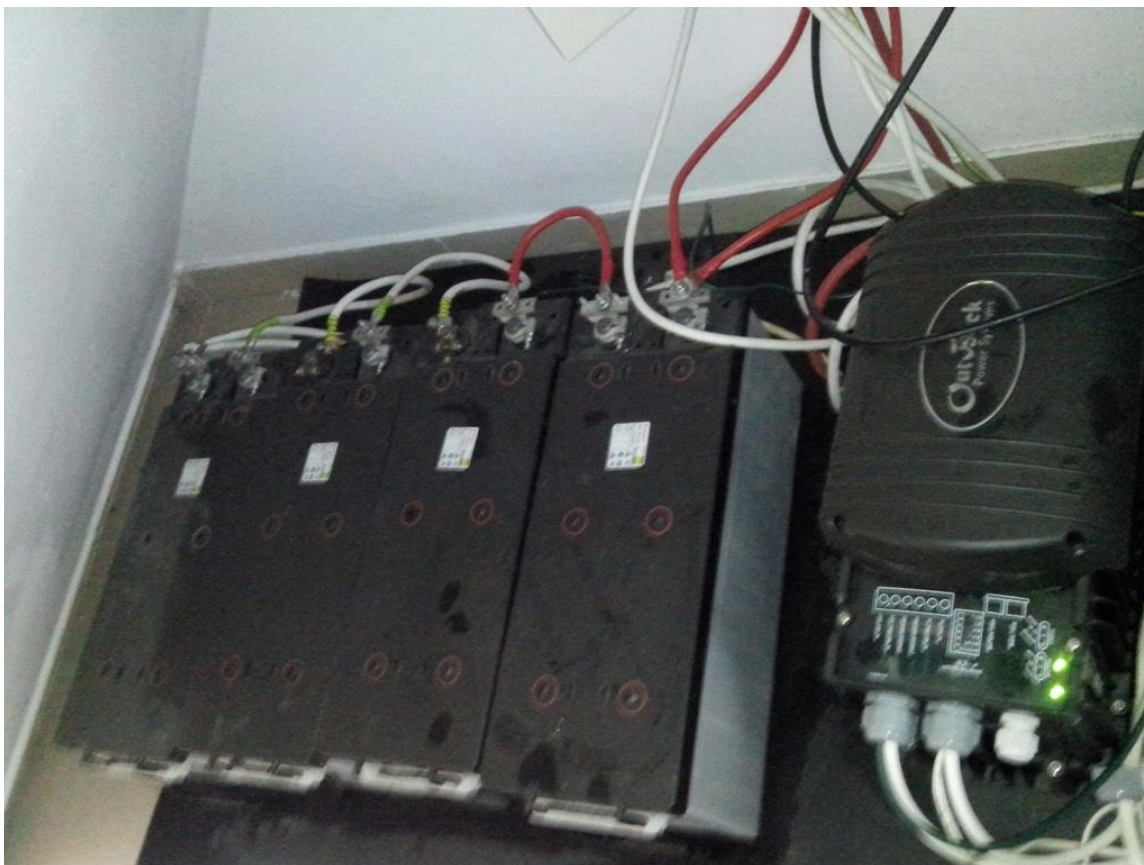
Sistemul prezentat mai jos a fost instalat utilizand un inverter VFX3048E, un regulator MPPT FM60 Outback care a fost conectat la 9 panouri fotovoltaice cu puterea de 235W fiecare. Intregul sistem a fost conectat la un banc de baterii de 48V si 200Ah cu electrolit lichid. Din start se observa ca intreaga capacitate de stocare a fost calculata gresit cu scopul de a diminua costurile totale ale sistemului.

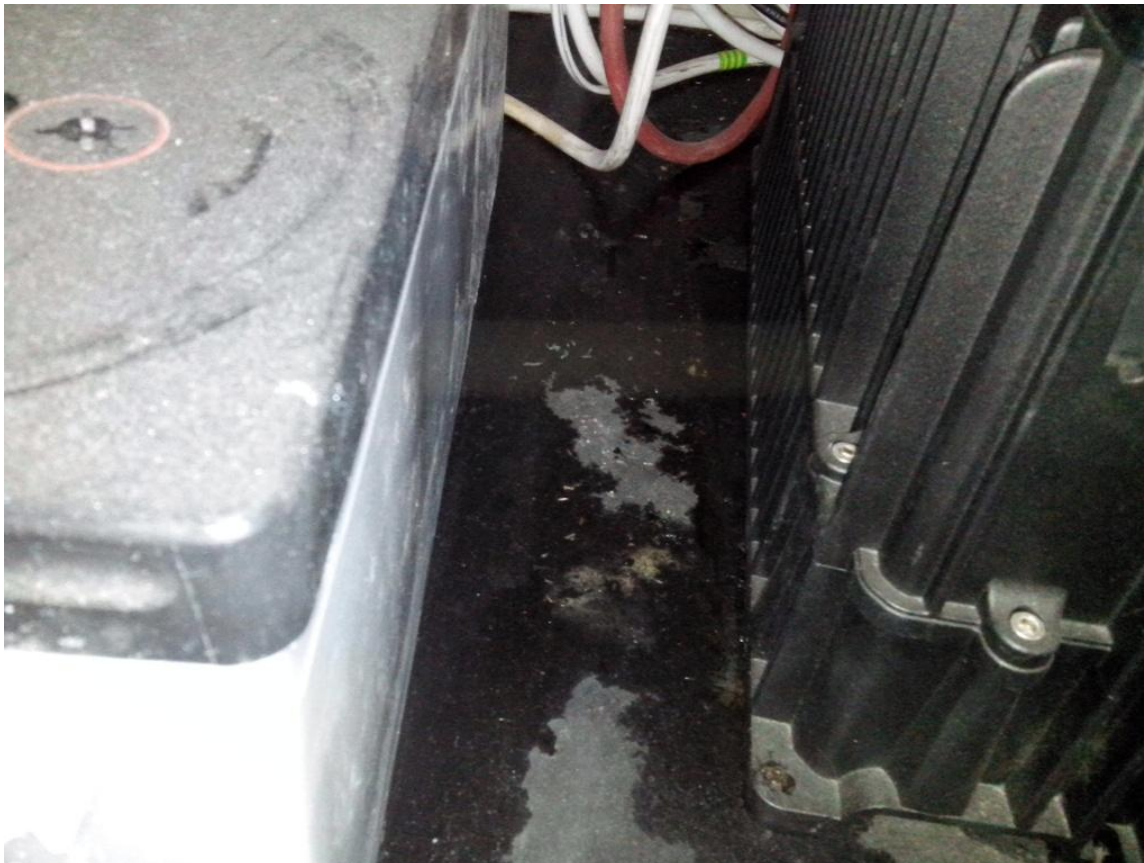
Din ceea ce am inteles noi, scopul instalarii acestui sistem a fost reducerea semnificativa a pretului sistemului si nu instalarea unui sistem care sa functioneze corect. De asemenea calitatea acumulatorilor utilizati in acest sistem era foarte scazuta si total neadecvati pentru aceste aplicatii. Din nefericire ideea de a combina echipamente profesionale (Outback Power) cu acumulatori si panouri fotovoltaice low-cost, este o idee total neinspirata si care va duce inevitabil la distrugerea sistemului, ceea ce sa si intamplat de altfel.

Asa cum se observa in imaginea de mai sus, sistemul a fost instalat pe podea, iar invertorul a fost asezat langa baterii. Aceasta a fost o decizie total gresita. Se poate vedea din imagini, ca acidul care a curs din acumulatori a distrus prin coroziune atat podeaua din gresie cat si tot ceea ce a atins, afectand inclusiv invertorul.

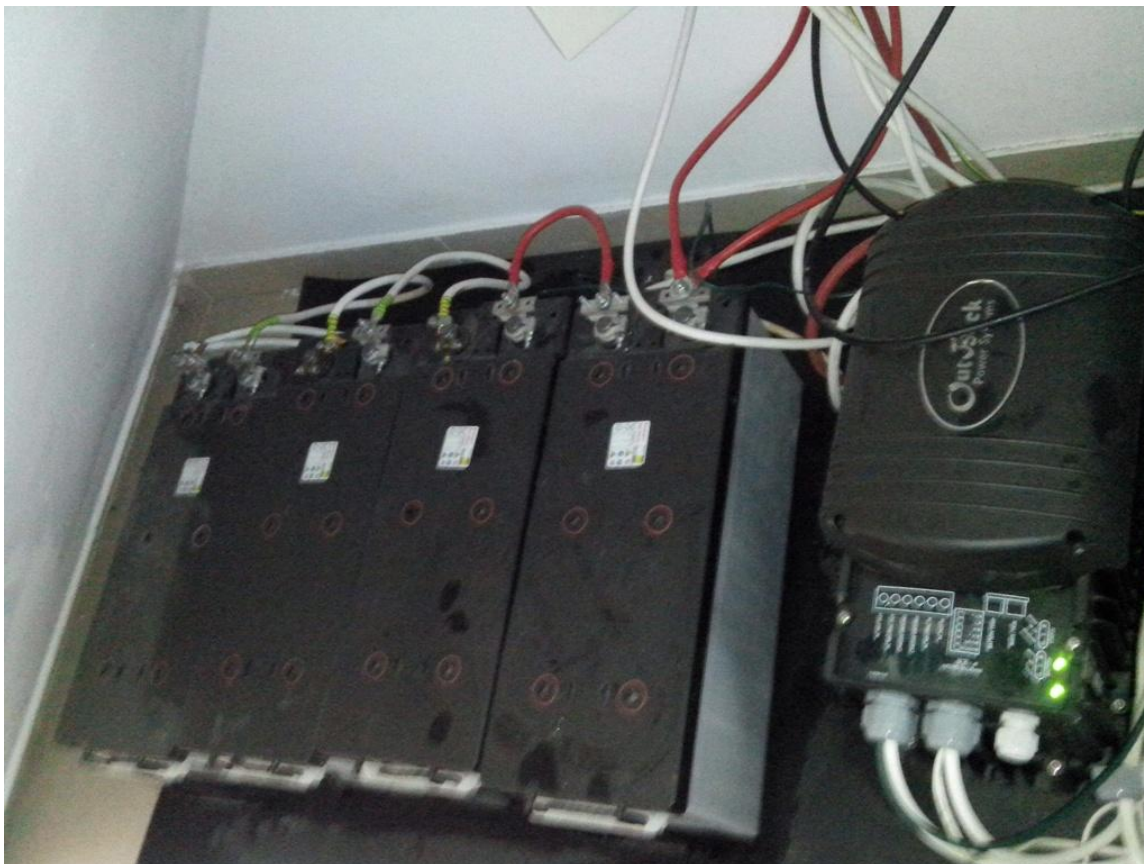
Toate conexiunile acumulatorilor, sunt realizate complet inadecvat, utilizand cabluri subtiri neadaptate scopului propus. Cablul de conexiune al acumulatorilor a fost de numai 10mm², iar in aceste cazuri se utilizeaza cabluri cu sectiunea minima de 50mm², pentru a evita incalzirea sau chiar aparitia unui incendiu. De asemenea procesul de incarcare este profund afectat, iar acumulatorii se distrug daca nu sunt utilizati corect.

Beneficiarul acestei așa zise "lucrări" ne-a contactat imediat ce a observat că aceste cabluri se încălzesc. Acest beneficiar a încercat de mai multe ori să-l contacteze pe „instalatorul” sistemului și a încercat să obțină informații despre ceea ce se întâmplă cu sistemul lui. Din nefericire răspunsul a fost „... este ceva normal”!... De asemenea a întrebat cum ar putea face sistemul să lucreze interactiv cu rețeaua națională, dar răspunsul a fost „... sistemul outback nu știe să facă automat acest lucru”. Evident că răspunsurile primite nu erau cele corecte cum de altfel a bănuit și beneficiarul. După aceste evenimente a luat legătura cu noi și a aflat că în realitate poate realiza tot ce și-a propus, informațiile primite eronate, fiind generate de neprofesionalismul așa zisului instalator.

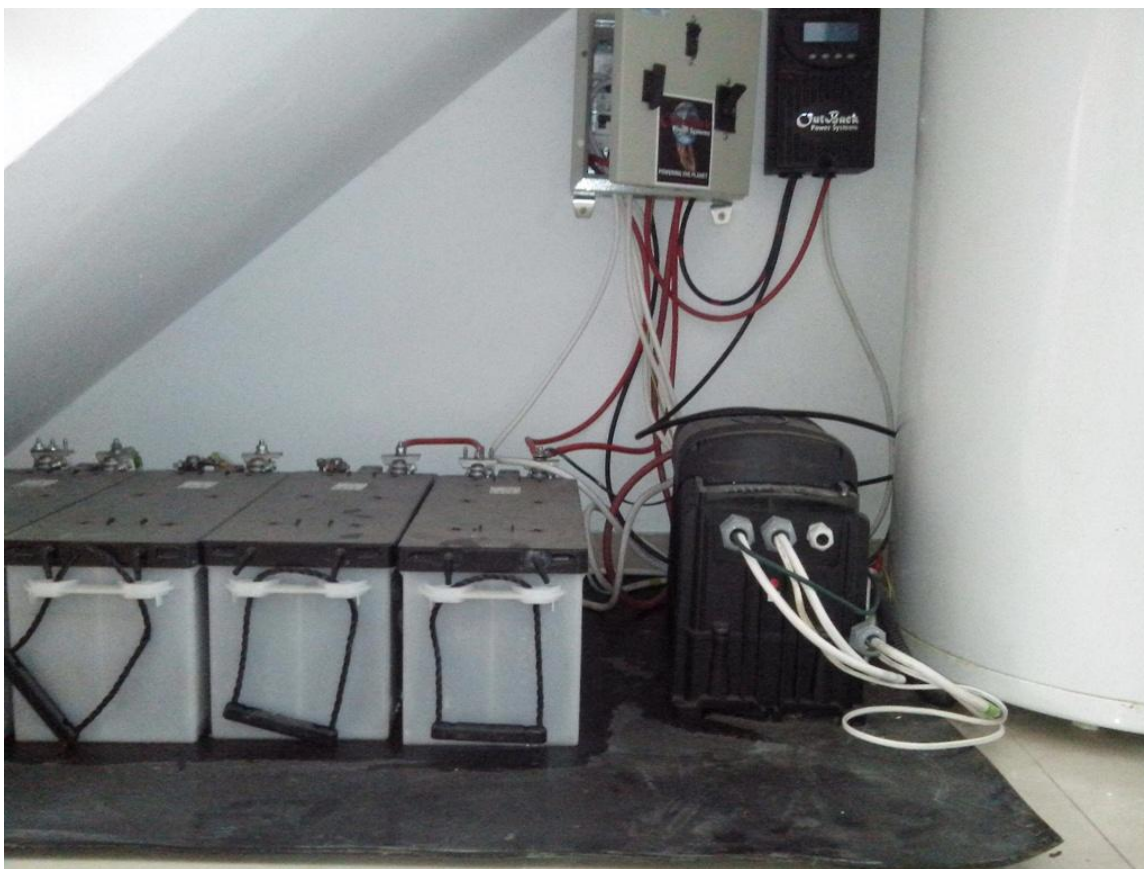
In ciuda realizarii conexiunilor corecte, dar intr-un mod defectuos, ceea ce poate fi vazut si in fotografii, functionalitatea si performantele acestui sistem a fost dramatic afectate. Lipsa cunostintelor necesare si a experientei celui care a instalat sistemul, are aceeasi forta distructiva ca si o calitate proasta a echipamentelor. Din cauza acestor asa numiti „tehnicieni”, clientii nu vor putea distinge niciodata intre echipamentele de buna calitate si cele de proasta calitate.

Dupa ce am fost contactati de catre beneficiar, am realizat o analiza in locatia sistemului pentru a determina ce trebuie facut pentru a restabili functionalitatea sistemului. Acumulatorii trebuiau schimbati oricum pentru ca erau foarte deteriorati si aveau o capacitate mult prea mica comparativ ce necesitatile sistemului.
